ACERO APARENTE

Nina Casas Guzik

Introducción

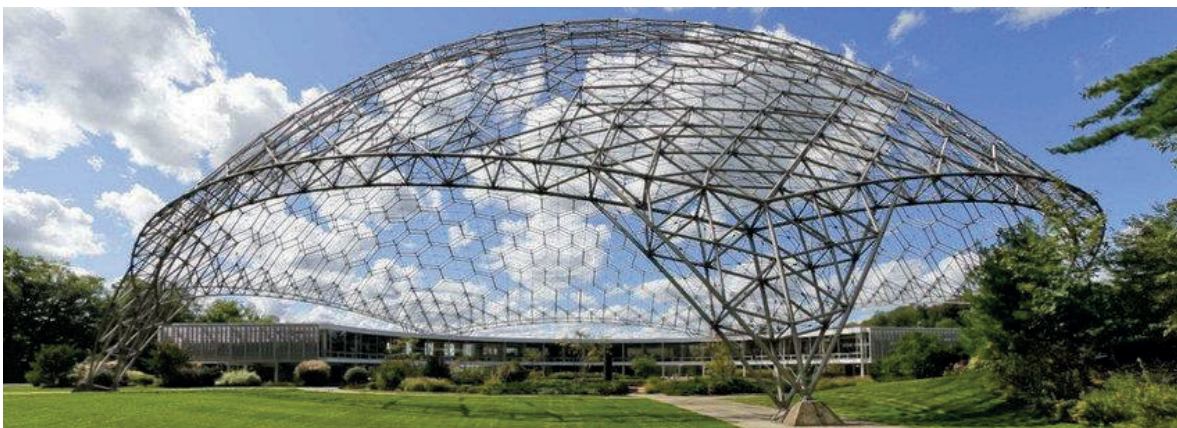
Figura 8. **American Society for Metals - Headquarters**, B. Fuller, Ohio, 1959

Después de 1947 un invento determinó la carrera y la vida del ingeniero Buckminster Fuller. Se trata del domo geodésico, que era una estructura ligera de acero aparente cuyo principio está basado en la “*synergetic geometry*”. Ésta es la exploración sobre los principios del diseño en la naturaleza. Estos principios condujeron a Fuller a descubrir que la compresión y la tensión están balanceadas en los edificios y pueden utilizarse en una misma estructura. Fuller obtuvo la patente por el domo geodésico en 1954. Un ejemplo de estructura construida bajo esta patente fue el domo que cubre las oficinas de la *American Society for Metals*, ubicada en Ohio.

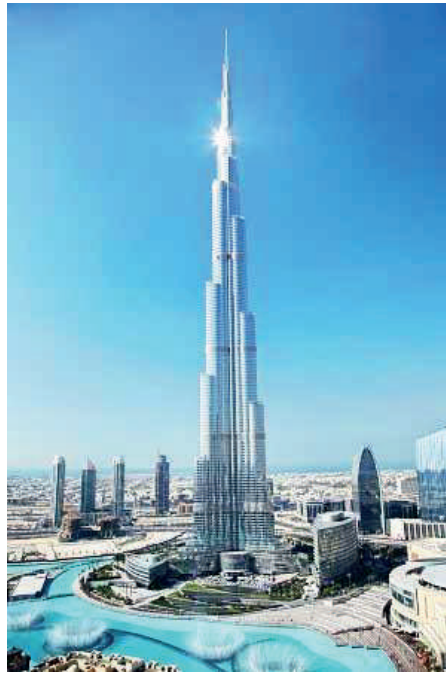
Figura 14. Torre Burj Khalifa, A. Smith y SOM, Dubai, 2010

El edificio Burj Khalifa, antes conocido como Burj Dubai (2004-2010) es hasta ahora el edificio construido más alto del mundo. La cimentación de este edificio es la más grande jamás construida. La cimentación del edificio está conformada por una estructura de concreto reforzado y acero desplantada sobre un sistema compuesto por 192 pilotes con 50 m de profundidad.

Todos los entresijos tienen como estructura portante al núcleo central, de donde se despliegan los lóbulos que, por su geometría, tienen una gran resistencia a efectos de torsión. La estructura del edificio está compuesta por concreto reforzado hasta la planta 156 (586 m de altura) y a partir de ese nivel, la estructura de las plantas es de acero estructural, lo que hace que la torre sea más ligera.

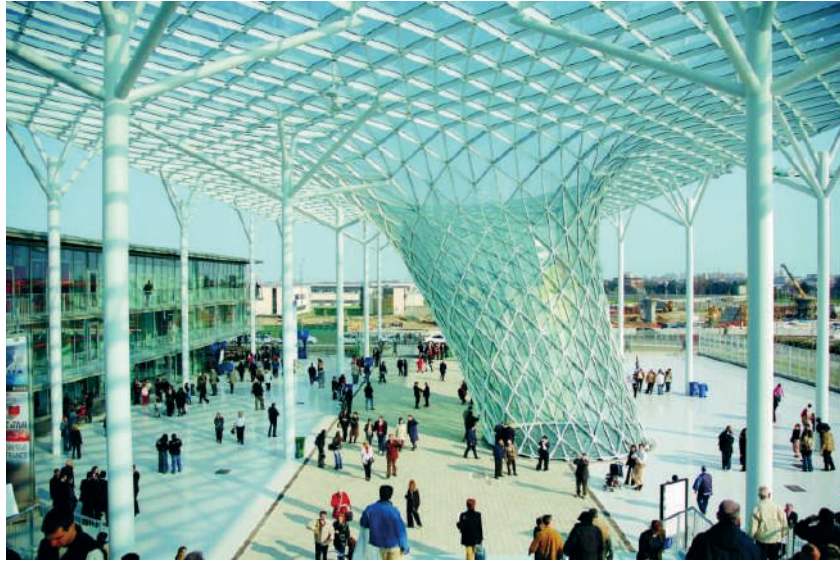
Figura 21. *New Milan Trade Fair*, Massimiliano Fuksas, Milan, 2005

En Milán, se encuentra un ejemplo de cubierta ondulante de cristal laminado cuya estructura compuesta por rombos de acero forma cráteres, dunas y se extiende como un velo que refleja el entorno. Se trata del *New Milan Trade Fair*, que dispuesto a lo largo de un eje central, alberga las oficinas, las áreas de exhibición y los servicios de la nueva feria de Milán.

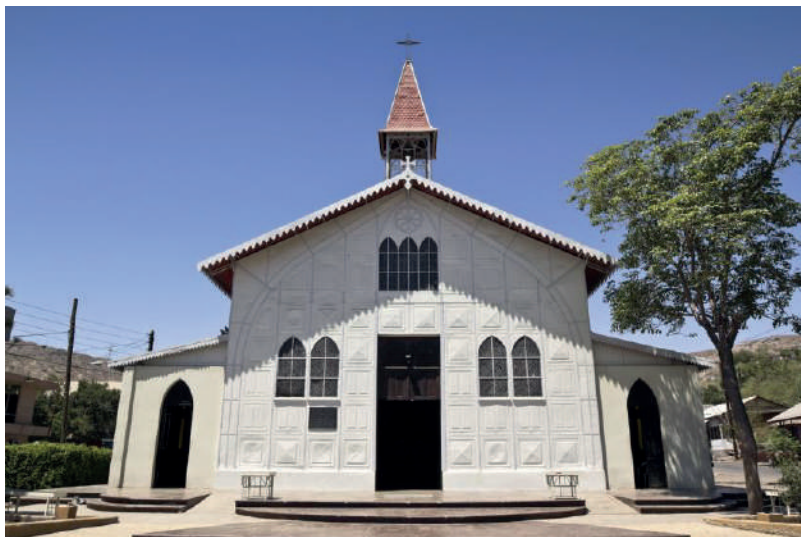
Figura 25. Iglesia de Santa Bárbara, Baja California, 1897

La estructura de 16 por 30 metros tiene una nave principal cubierta con arcos metálicos y láminas atomilladas. Las fachadas del edificio están compuestas por láminas estampadas y sobre la fachada principal se encuentra el campanario.

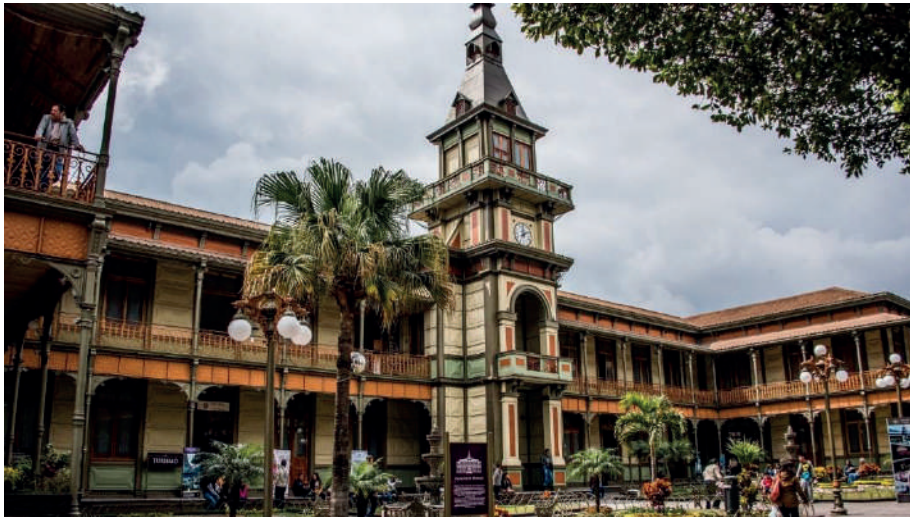
Figura 26. Palacio de Hierro, Sede del gobierno de Orizaba, Veracruz, 1892-1894

La estructura prefabricada fue comprada a una compañía belga y desembarcó en el Puerto de Veracruz. El edificio de dos niveles está compuesto por un sistema de marcos con columnas de hierro fundido que tienen una doble función: soportar los entrepisos y la cubierta, y conducir en su interior el agua de lluvia. Todas las fachadas son de lámina embutida y estampada.

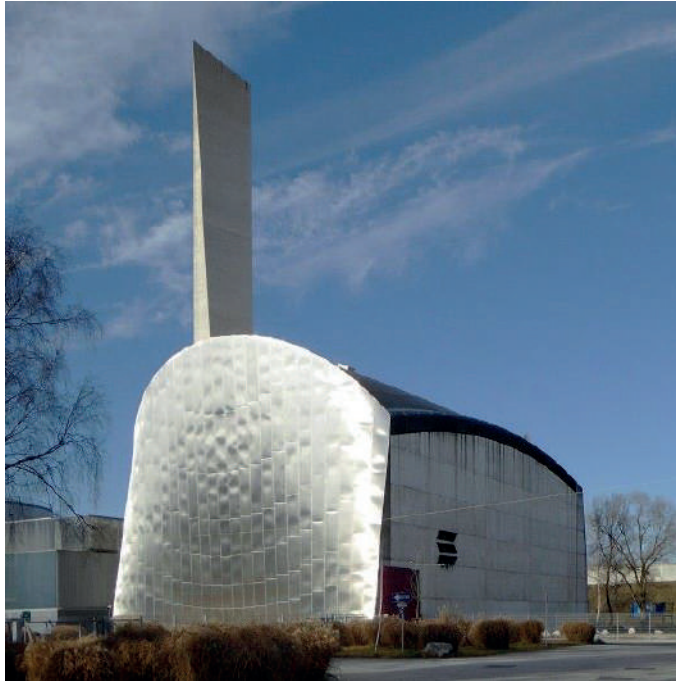
Figura 32. **Subestación eléctrica**, Betrix and Consolascio Architects, Salzburgo, 1995

La cubierta curva de la subestación eléctrica ubicada en Salzburgo, Australia, está constituida por chapas de acero inoxidable de 4 y 5 mm de espesor. En la fachada, las juntas entre elementos fueron soldadas y en la cubierta las juntas fueron plegadas.

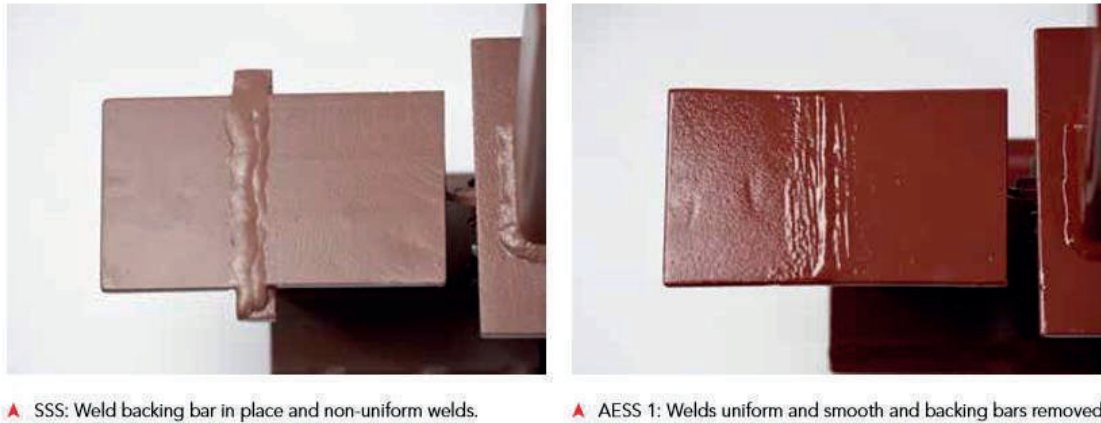
Figura 34. Izquierda: **soldadura no uniforme hecha en sitio** y derecha: **soldadura uniforme** (categoría 1 de acuerdo con AESS)

Estilo. Existen dos estilos básicos que gobiernan el diseño de elementos de acero expuestos: tectónico y plástico. El aspecto tectónico es más expresivo en los detalles que muestran el conjunto de acero y tiende a enfatizar las conexiones atornilladas. Por el contrario, una estética plástica es uniforme y lisa y emplea conexiones soldadas. En la Figura 34 se muestra la diferencia que existe entre un cordón de soldadura de una estructura metálica normal y una denominada como acero estructural arquitectónico expuesto.

La categoría **AESS 1** considera el tratamiento mínimo del acero expuesto más allá de la fabricación estándar del acero estructural. Esta categoría normalmente incurre en el menor costo y también es requisito para las categorías AESS 2, 3 y 4. El tratamiento de la superficie en esta categoría se centra en que el acero expuesto debe recibir un tratamiento de limpieza a chorro; la superficie debe estar libre de aceite, grasa, polvo, óxido, etc. Toda discontinuidad debe eliminarse y los bordes afilados deben pulirse suavemente. La proyección de soldadura no puede ser mayor que 1/16 de pulgada sobre la superficie.
